Ukázkový příklad: Poškození vícevrstvé podstřešní difuzní fólie (a následné částečné porušení střechy), zatímco část chráněná membránou Tyvek® zůstává neporušená.

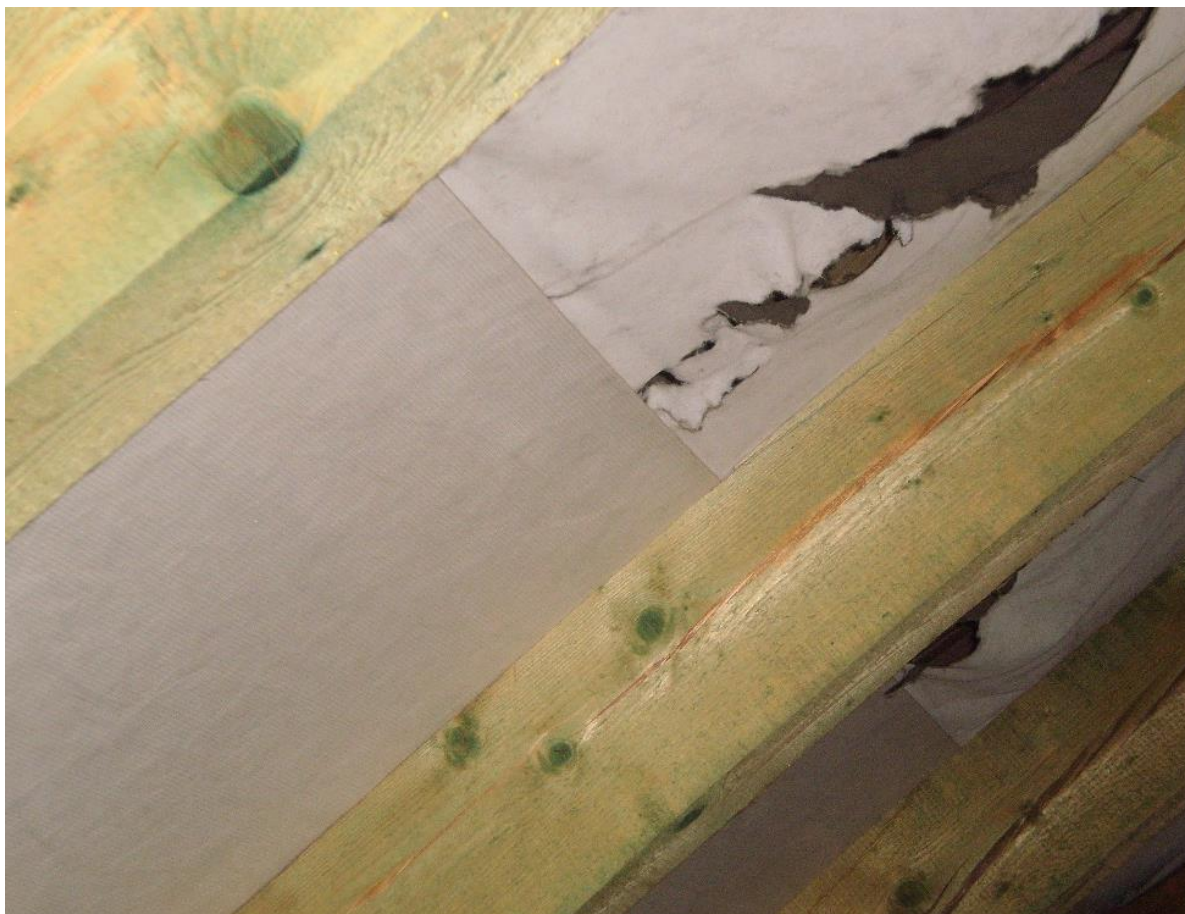
Zděná konstrukce byla krytá střechou z betonových tašek KM Beta a 3. patro (ze 3) tvoří neobývaný podkrovní prostor s provětrávanou střechou, který se v létě značně zahřívá. Membrána je proto vysoce tepelně namáhaná, což zřejmě bylo prvotní příčinou toho, že podstřešní difuzní fólie následně začala propouštět vlhkost a vzduch. Druhé patro domu je obývaný prostor a jako takový má zateplený strop. V rámci systému byla položena i parotěsná vrstva, ale membrána nebyla uchycena páskami.

Obrázek 1: vlevo dole: Tyvek®, vpravo nahoře: 3vrstvá mikroporézní fólie 135 g/m²

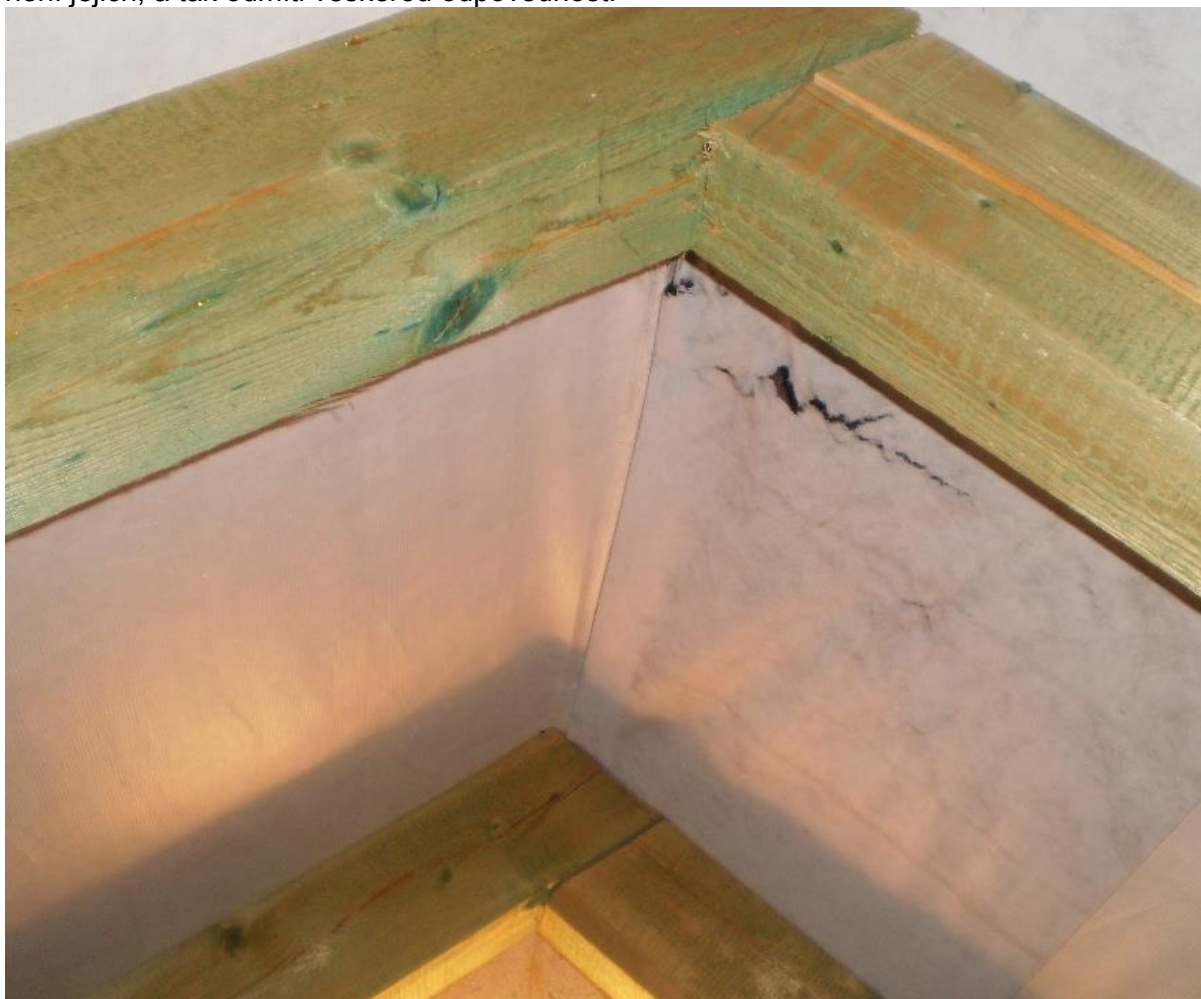
Obrázek 2: vlevo: Tyvek®, vpravo: 3vrstvá mikroporézní fólie 135 g/m²

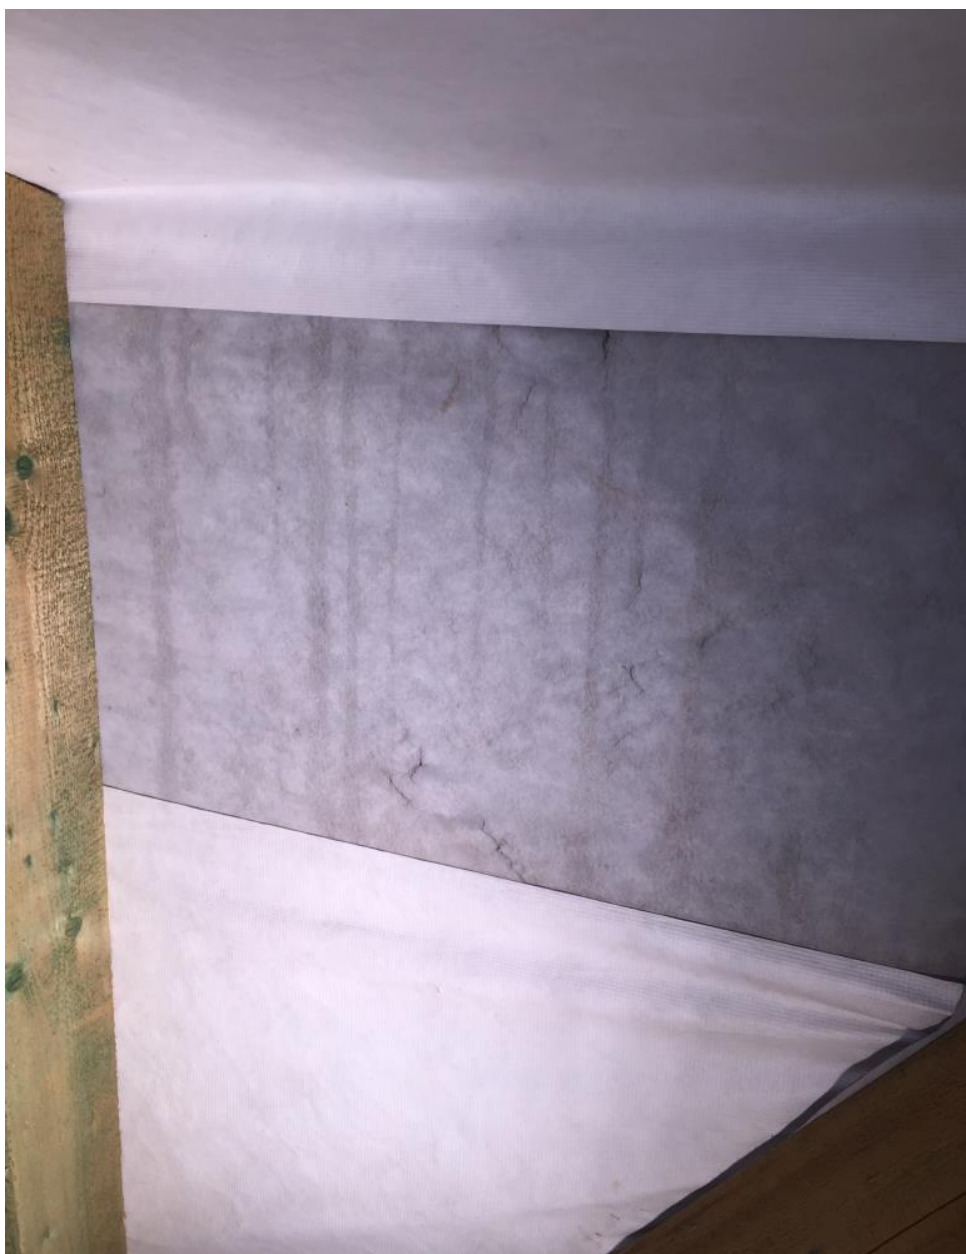
Obrázek 3: nahoře a dole: Tyvek®, uprostřed: 3vrstvá mikroporézní fólie 135 g/m²

Protože došlo k porušení prvního výrobku a do půdy střechou zatékalo a dále vzhledem k tomu, že výrobce odmítl převzít odpovědnost, vlastník domu musí nyní na vlastní náklady postavit jednak novou střechu, jednak podkroví a zateplený strop pod ním, a vyměnit foilii a zakrýt všechny ostatní škody. Jedinou světlou stránkou je to, že část s položenou membránou Tyvek® zůstala i po 14 letech nedotčená, a vlastník domu se rozhodl nadále používat (a doporučovat) jen výrobky značky Tyvek®.
